**BACCALAURÉAT PROFESSIONNEL  
INTERVENTIONS SUR LE PATRIMOINE BÂTI**

**DOSSIER TECHNIQUE DE BASE**

## ÉGLISE SAINT MARTIN

## OBJET DES TRAVAUX : CONSOLIDATION DU CHEVET

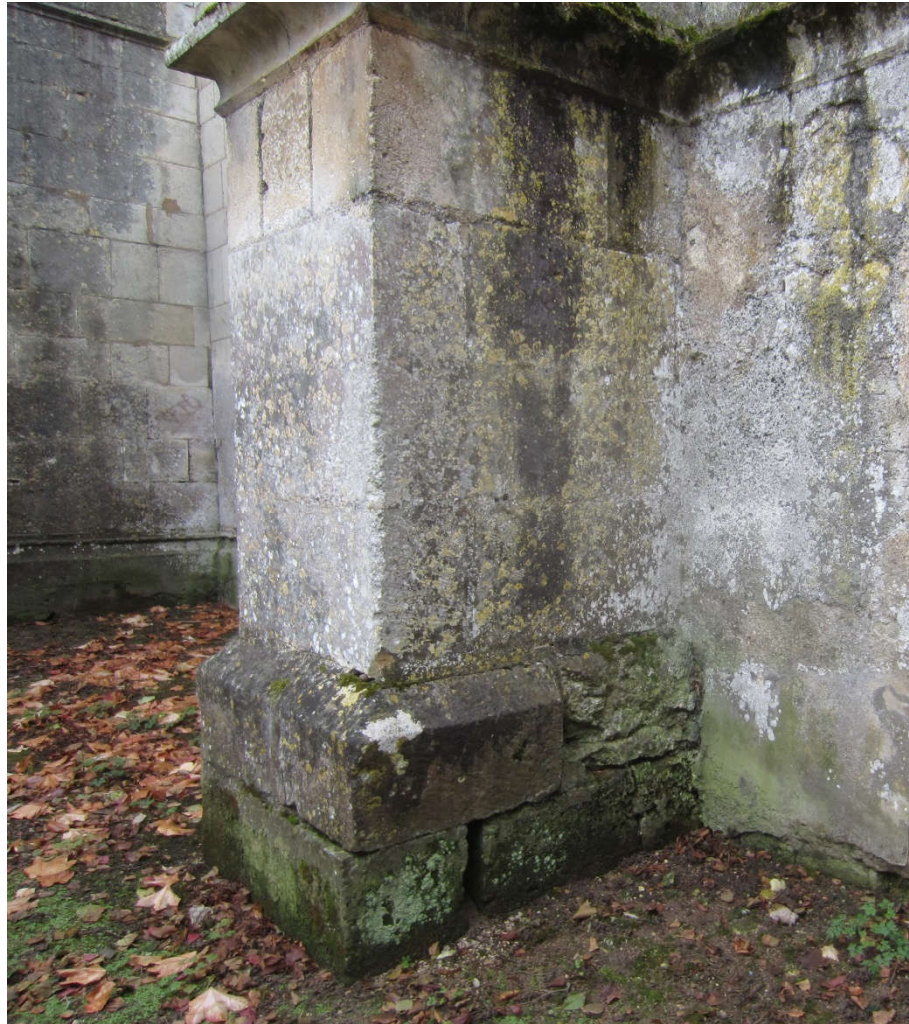
Les désordres des maçonneries sont très importants. Au niveau des façades, des fissures se manifestent au droit des quatre contreforts. La corniche est désorganisée et quelques pierres doivent être remplacées ou reprofilées. Des fissures sont également visibles au-dessus des arcs brisés des baies et au niveau des allèges, notamment de la baie nord où l'on note une différence de nus des parements. Hormis l'aspect structurel, les parements sont assez sales et certains joints ont été réalisés au ciment. Le soubassement a subi des remontées capillaires et présente un aspect « vert ».

Contrefort façade nord

- dégarnissage préalable des fissures.
- dépose / repose de la maçonnerie de moellons dimensions identique à l'existant.
- remaniement à prévoir sur les hauteurs de fissures.
- injection de coulis de mortier de chaux pour consolidation.
- fourniture et pose à l'identique des éléments de maçonnerie en remplacement de ceux endommagés ou manquants.

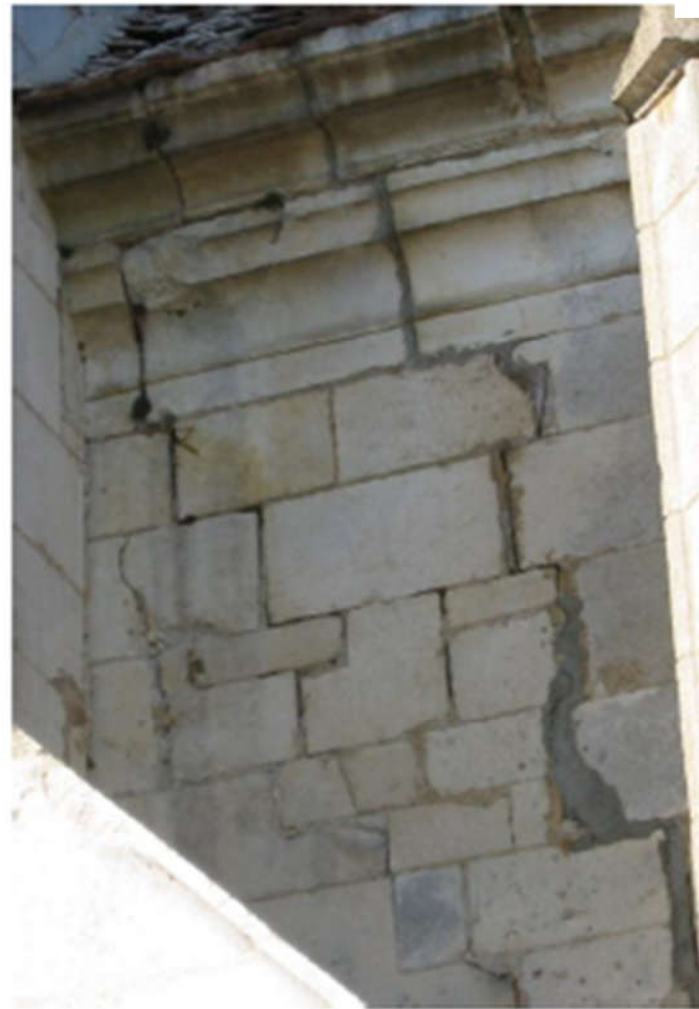
Corniche à l'angle du chevet et du clocher

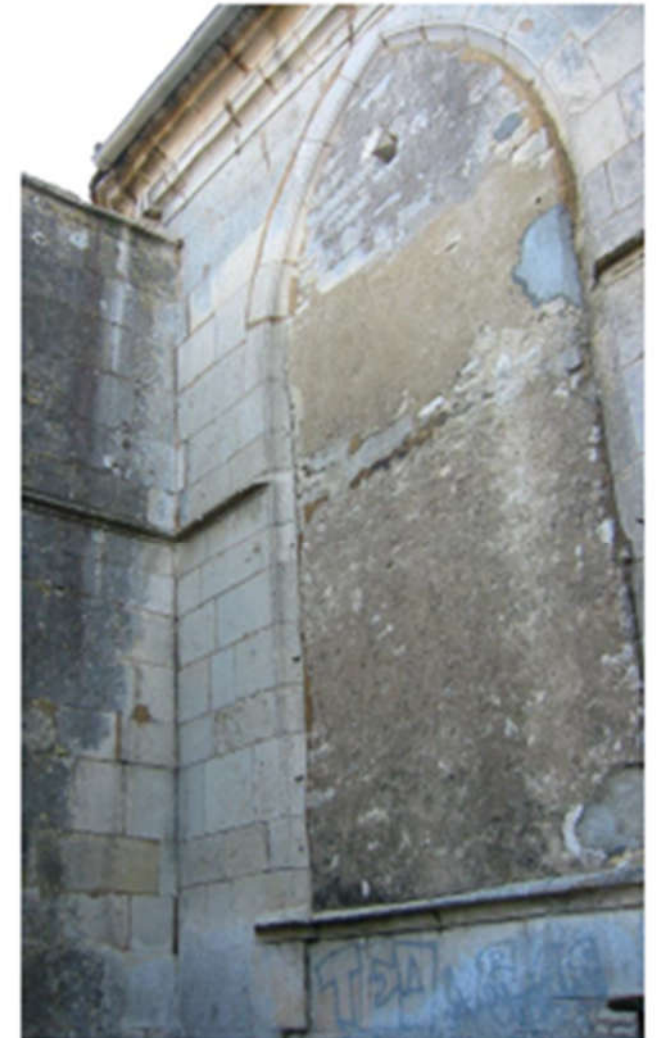
Baie nord condamnée à rouvrir

La restauration de la façade et le dégagement d'une baie de la façade nord du chevet seront entrepris.

Ces travaux ne seront réalisés qu'après le repli de l'échafaudage et du parapluie. Après la protection du site, et le montage de nouveaux échafaudages coté intérieur et extérieur, on commencera la déconstruction de ce remplissage de 60 cm d'épaisseur.
