Session 2015

U21 – Étude préalable à une intervention

DOSSIER CORRIGE

**Situation :** Dans le cadre de la restauration du manoir de Bois-Orcan, il vous est confié la 2<sup>ème</sup> tranche de travaux : la restauration des communs Ouest. Le caractère exceptionnel du site et la qualité du travail demandé vous oblige au préalable à prendre connaissance du lieu et de son histoire.

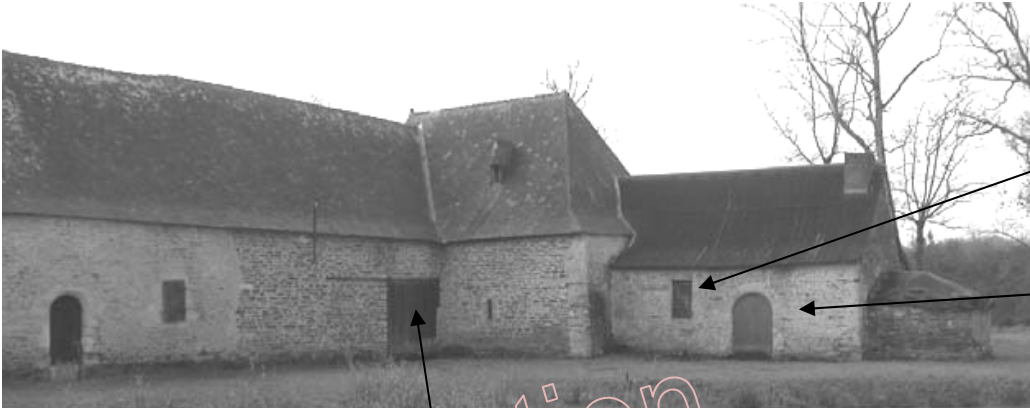
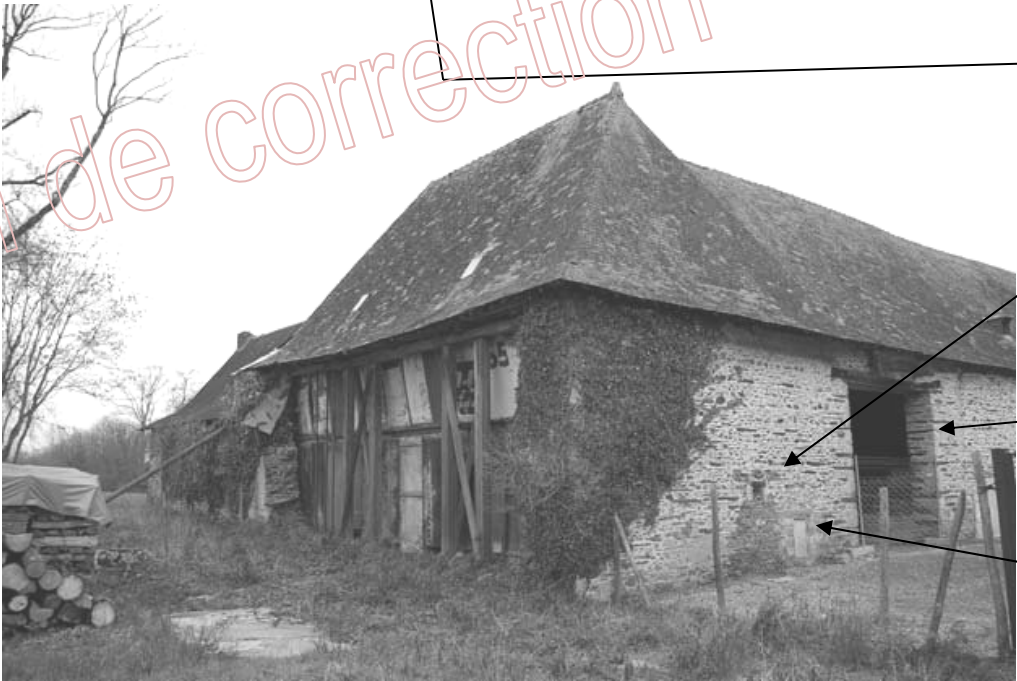
Réponse question 3.2

| On donne | | On demande | On exige | barème |
|---|---|---|---|---|
| Diaporama<br><br>DTB | 3.2 | Repérer les baies de l’état actuel sur les vues ci-dessous, en complétant les cases correspondantes aux bonnes réponses | Les baies sont bien repérées | |

E NO 02

E NO 01

N NO 10

S NO 01

S NO 03

S NO 02
