**BACCALAURÉAT PROFESSIONNEL  
INTERVENTIONS SUR LE PATRIMOINE BÂTI**

**DOSSIER TECHNIQUE DE BASE**

# VILLE DE SURGY

## ÉGLISE SAINT MARTIN

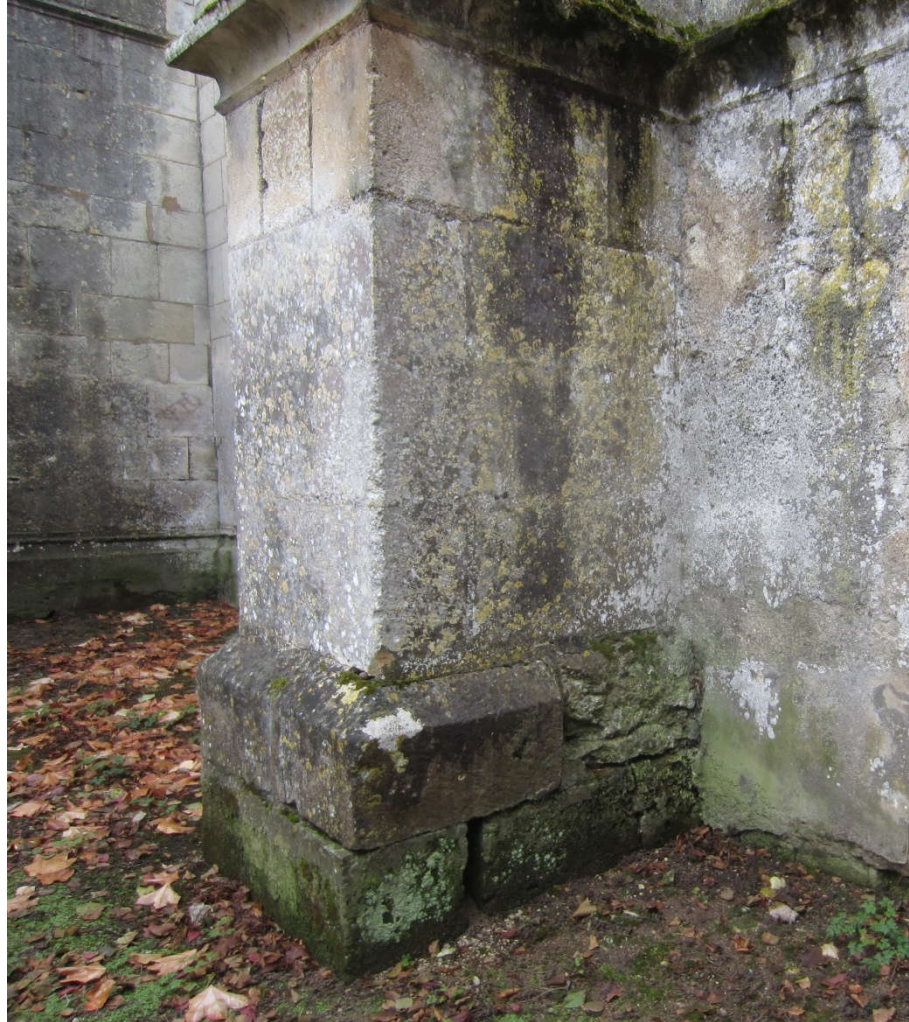
Contrefort façade nord

Les désordres des maçonneries sont très importants. Au niveau des façades, des fissures se manifestent au droit des quatre contreforts. La corniche est désorganisée et quelques pierres doivent être remplacées ou reprofilées. Des fissures sont également visibles au-dessus des arcs brisés des baies et au niveau des allèges, notamment de la baie nord où l'on note une différence de nus des parements. Hormis l'aspect structurel, les parements sont assez sales et certains joints ont été réalisés au ciment. Le soubassement a subi des remontées capillaires et présente un aspect « vert ».

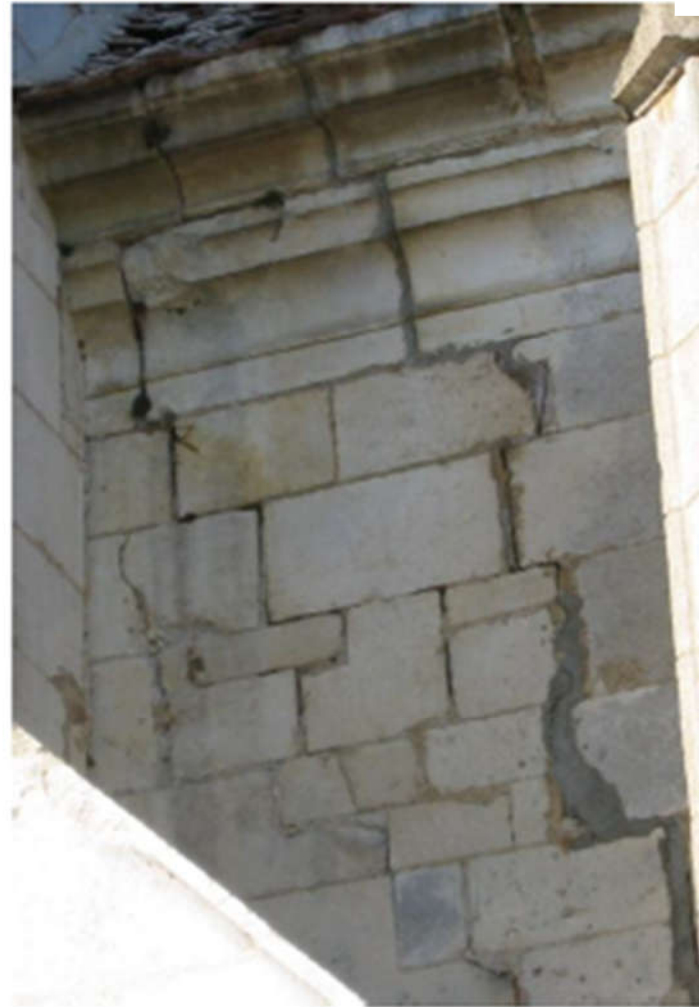
Corniche à l'angle du chevet et du clocher

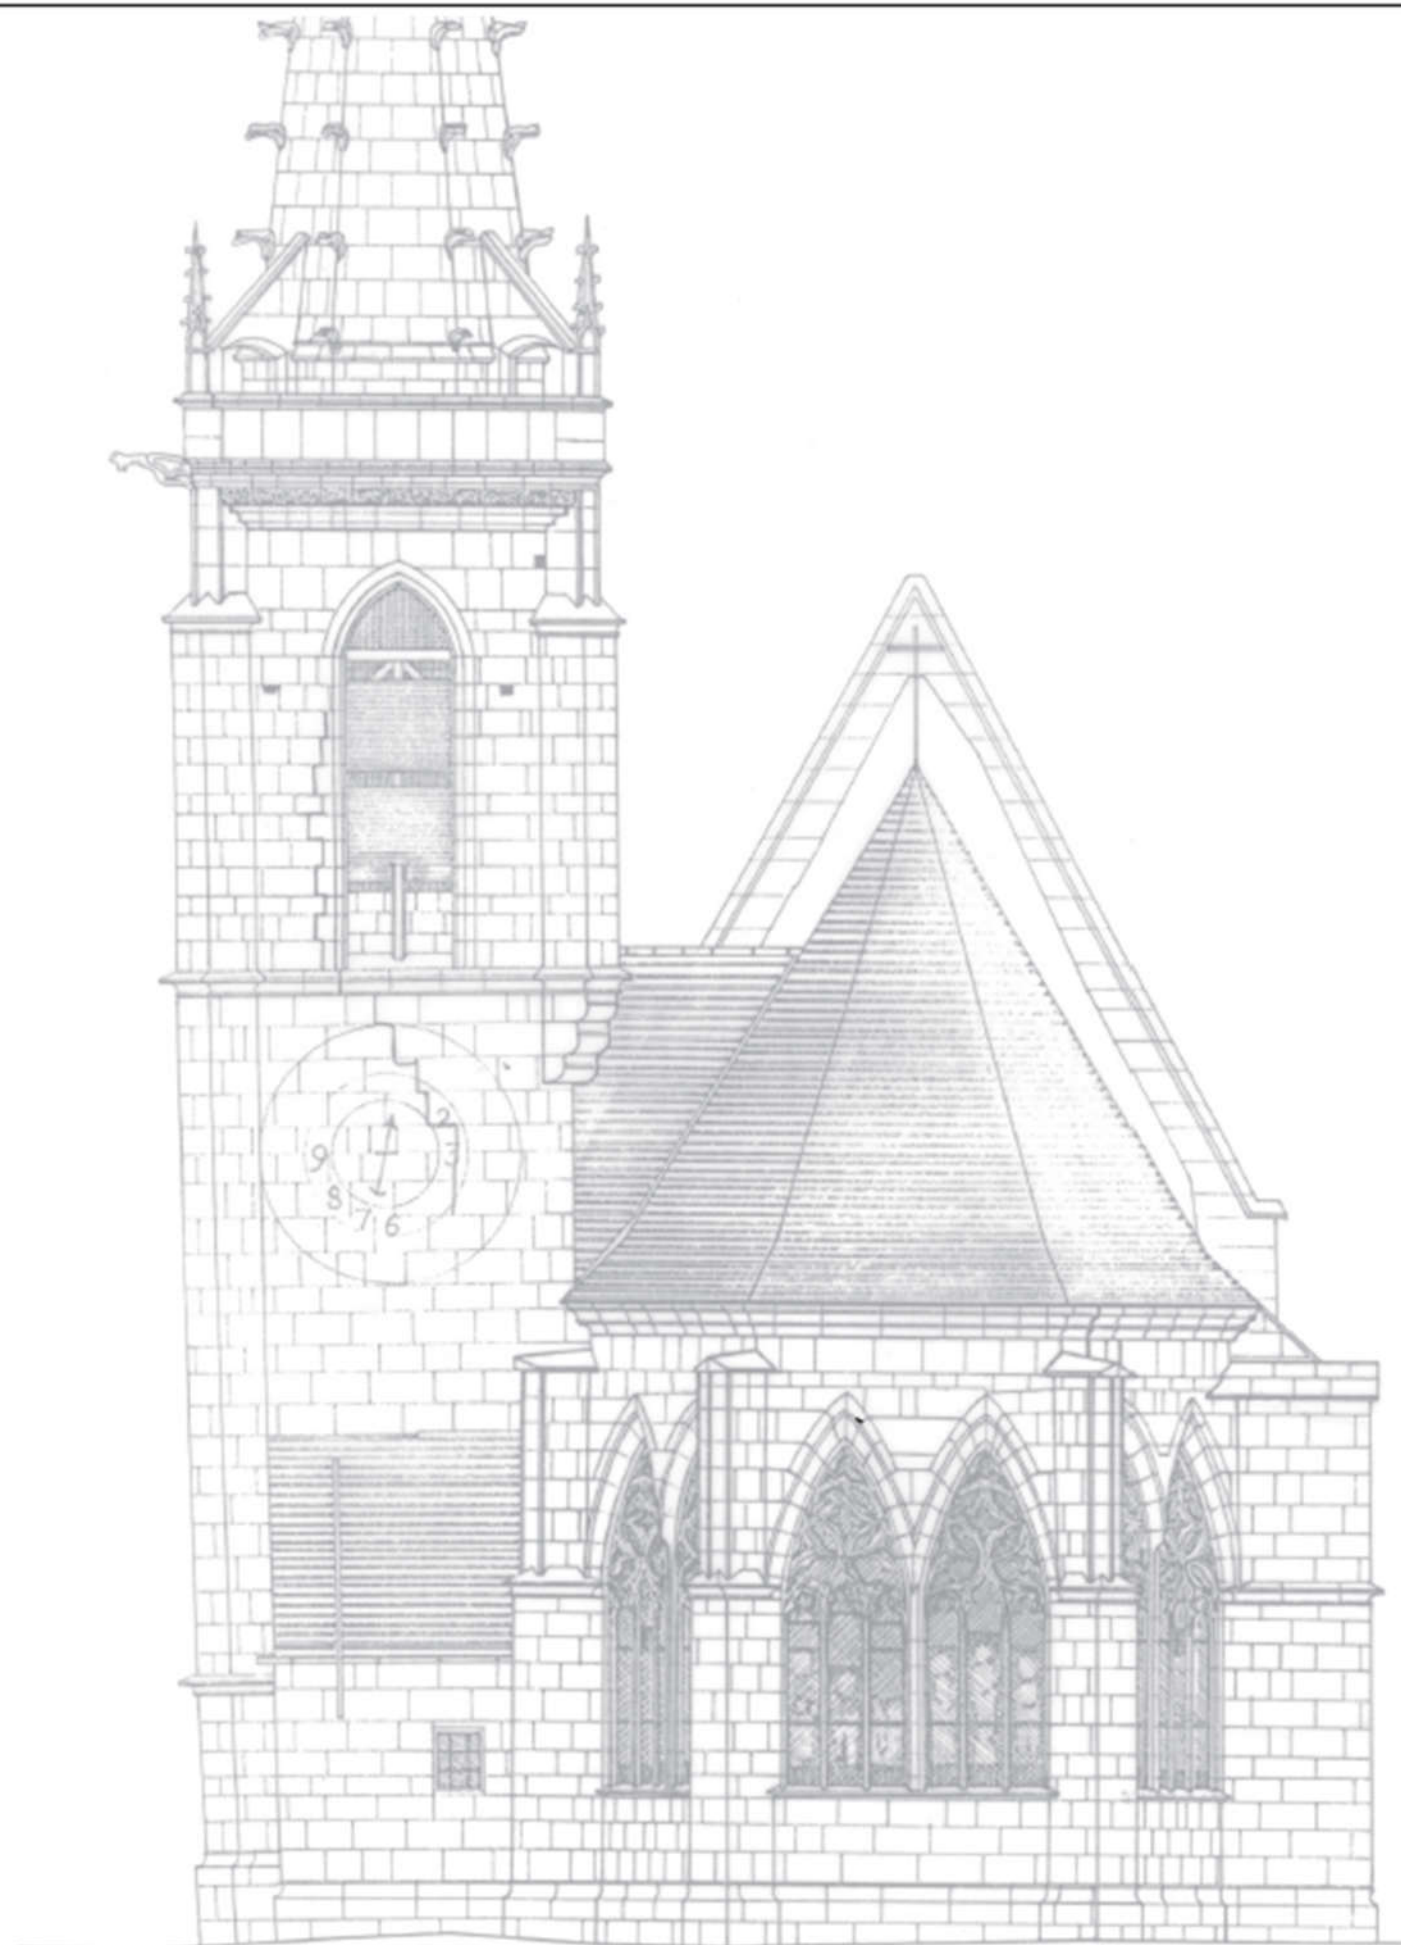
DCE Consolidation et restauration du chevet  
**FAÇADE EST**  
- Projet -
