**BACCALAURÉAT PROFESSIONNEL  
INTERVENTIONS SUR LE PATRIMOINE BÂTI**

**Session 2014**

**U21 – Étude préalable à une intervention**

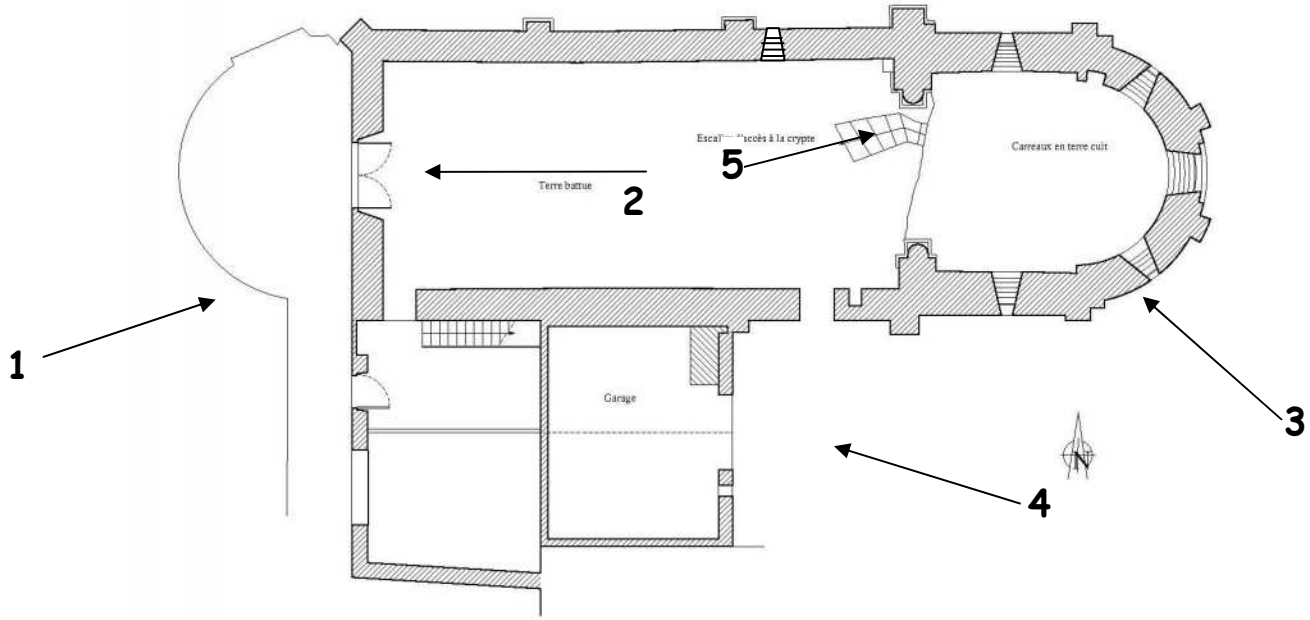
| On donne | On demande : | Réponse(s) | |
|---|---|---|--|
| | 1.8.- Sur le plan ci-contre :<br>Positionnez les points de vue correspondant à la gravure N°1 et aux photos : N°2, N°3, N°4 et N°5 du diaporama de présentation du projet : « Chapelle St Cyprien.pps ».<br><br>Vous les représenterez à l’aide d’une flèche et d’un numéro correspondant à chaque prise de vue :<br><br>Exemple : N°_ | | |

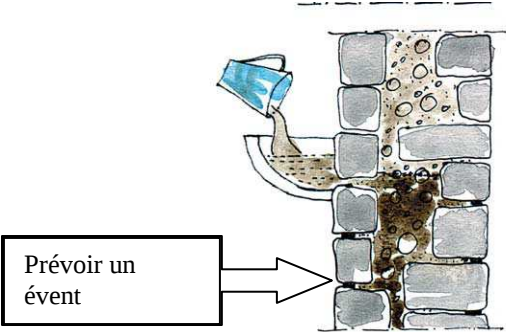
| N°4 : ETUDE PREALABLE AUX TRAVAUX DE MAÇONNERIE | | | |
|---|---|---|--|
| | 4.3- Accès à la crypte :<br>Le CCTP évoque une prestation faisant apparaître « l'injection de coulis de chaux ».<br><br>Justifier auprès du maître d'ouvrage ce choix technique au vu des désordres constatés.<br><br><br><br>Suite à son interrogation, expliquez succinctement une méthode utilisée pour procéder à l'injection.<br>Faire un croquis explicatif | <p><b><i>Lorsque le mortier des maçonneries hourdées a disparu, lessivé par des infiltrations d'eau ou par l'action de petits rongeurs, l'injection de coulis permet de regarnir les vides dans la maçonnerie par exemple.</i></b></p> <div></div> <p><b><i>Nettoyer les joints et les regarnir pour assurer l'étanchéité des parements.</i></b><br/><b><i>Injecter de l'eau pour nettoyer les cavités.</i></b><br/><b><i>Préparer un coulis très liquide et le faire pénétrer dans la maçonnerie par gravité, à l'aide d'un tuyau flexible ou d'un nid d'hirondelle dans le haut de la partie creuse du mur.</i></b></p> | |

| N°4 : ETUDE PREALABLE AUX TRAVAUX DE MAÇONNERIE | | | |
|---|---|---|--|
| | 4.2- Lister les travaux à réaliser pour la reprise de maçonnerie de l'accès à la crypte : (Article 23.3 du CCTP) | <ul style="list-style-type: none"><li>- <b><i>Le relevé de calepin d'appareil</i></b></li><li>- <b><i>Dépose des maçonneries jouxtant les marches en pierre</i></b></li><li>- <b><i>Le décroottage des pierres et leur stockage en attente de repose</i></b></li><li>- <b><i>Repose des pierres et linteaux y compris toutes sujétions de recalage</i></b></li><li>- <b><i>Maçonneries hourdées au mortier de chaux</i></b></li><li>- <b><i>Injectons de coulis de chaux</i></b></li><li>- <b><i>Jointoiment des maçonneries</i></b></li></ul> | |

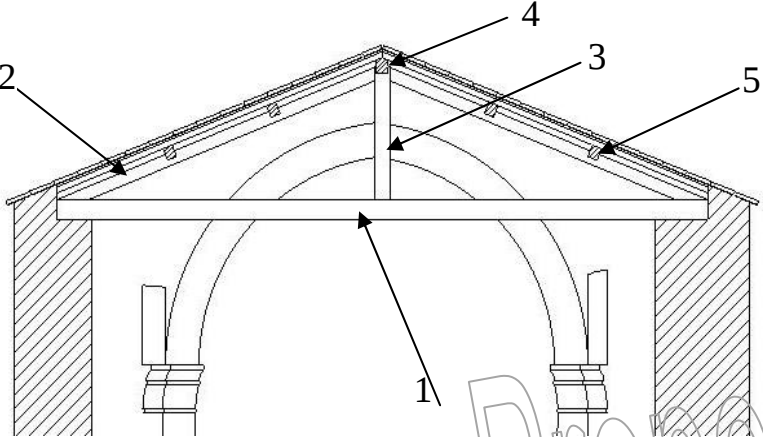
| On donne | On demande : | Réponse(s) | |
|---|---|---|--|
| | 5.3- Afin de préparer le quantitatif des bois de charpente, nommez les éléments désignés ?<br> | <b>1- entrait</b><br><b>2- arbalétrier</b><br><b>3- poinçon</b><br><b>4- panne faîtière</b><br><b>5- panne intermédiaire</b> | |

| On donne | On demande : | Réponse(s) | |
|---|---|---|--|
| | 5.4- Dans ce type de ferme, comment travaille un arbalétrier ? (nommez la ou les sollicitations). | <b>1- compression + flexion</b> | |

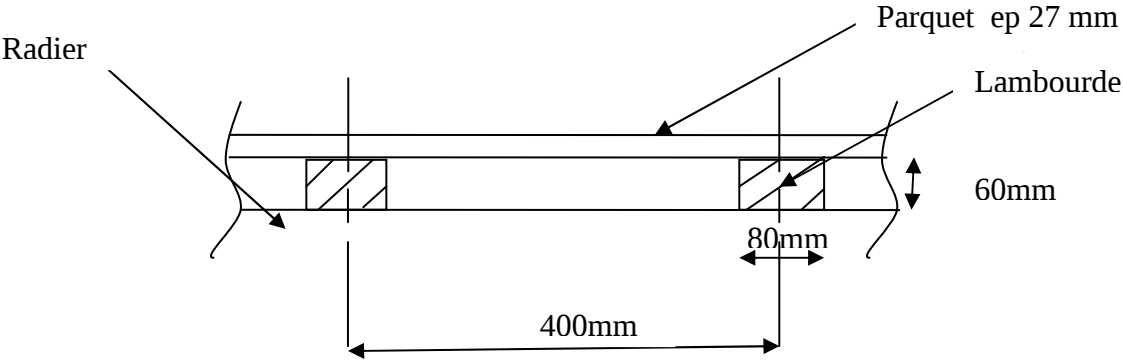
| On donne | On demande : | Réponse(s) | |
|---|---|---|--|
| | 5.5- Afin d’estimer le coût du plancher bois de la nef (lambourdes et parquet), précisez la solution technique retenue sur une coupe de principe (sections, entraxe...). | | |

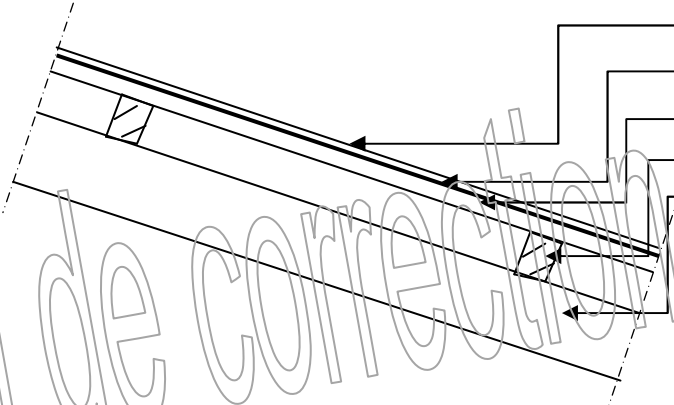
| On donne | On demande : | Réponse(s) | |
|---|---|---|--|
| | <p>6.2- Afin de préciser le type de couverture retenue pour l'appentis couvrant le bloc sanitaire, on vous demande de faire un croquis légendé de cette solution faisant apparaitre aussi les éléments de charpente.</p> <p>Vous ferez apparaitre les épaisseurs connues.</p> | <div><div>Couverture en zinc d'ep 0.70mm<br/>Voliges Sapin d'ep 27 mm<br/>Chevrons<br/>Pannes<br/>Arbalétrier</div></div> | |
