## BACCALAUREAT PROFESSIONNEL INTERVENTIONS SUR LE PATRIMOINE BATI

### DOSSIER TECHNIQUE DE BASE

# PRESENTATION SOMMAIRE DU PROJET

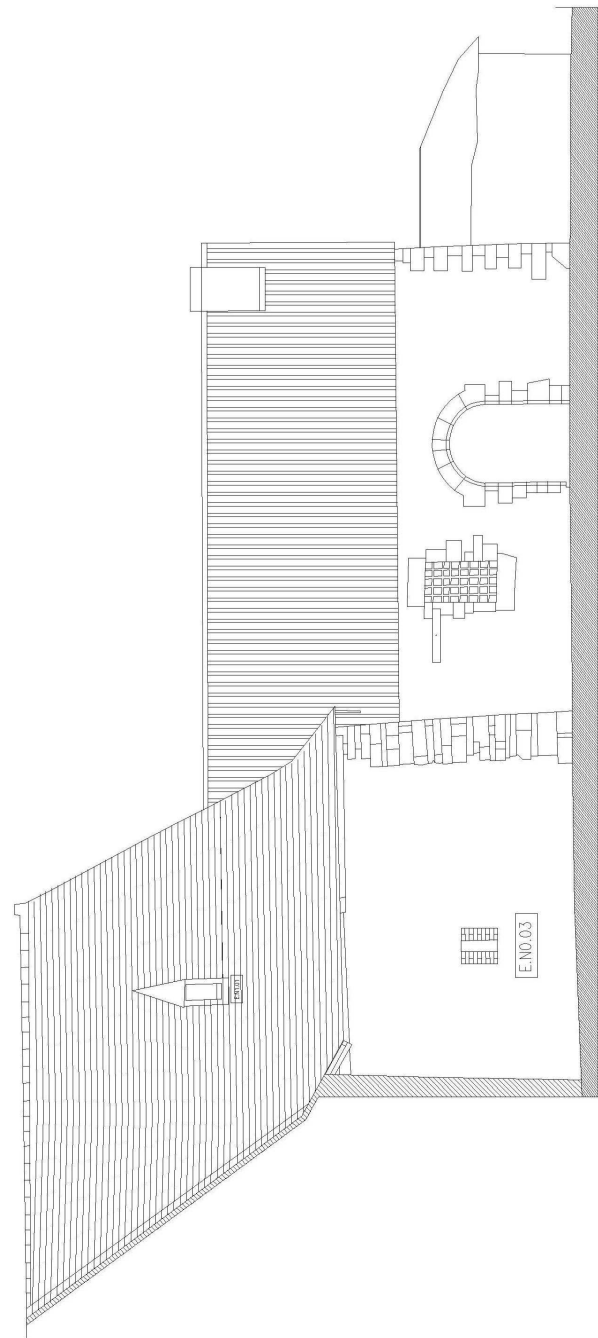
FAÇADE EST ÉTAT ACTUEL

Localisation – Observations Particulières  
\* En façade Est : baie E.N0.01 et E.N0.02

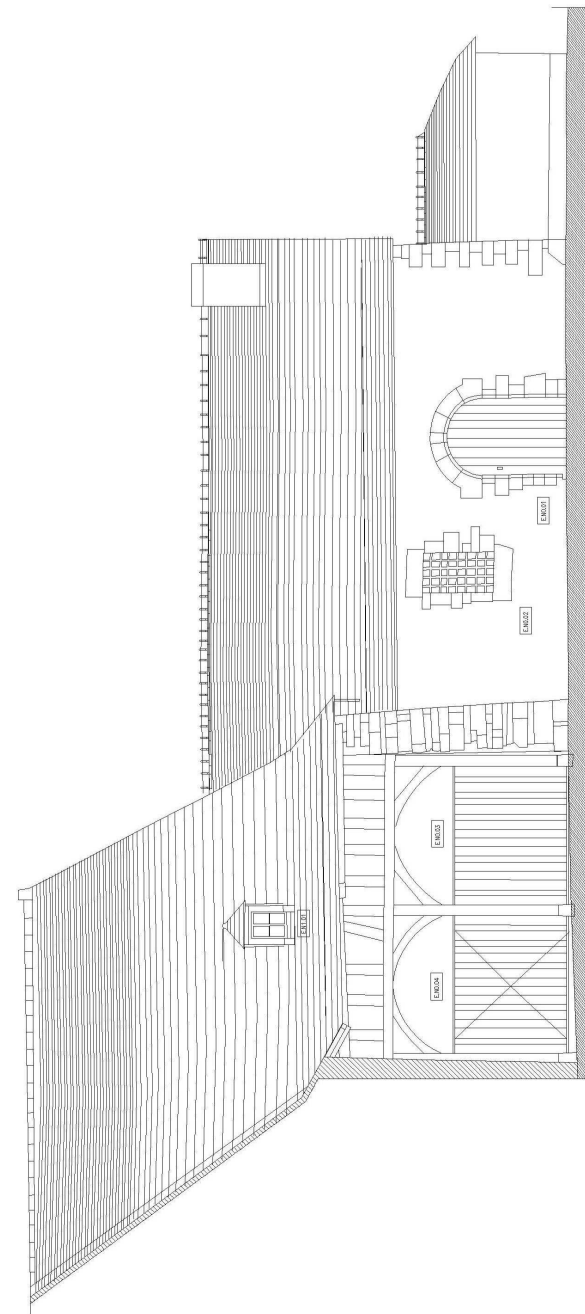
FAÇADE EST ÉTAT PROJETÉ

La façade Nord de la remise et la façade en retour Est de la grange seront modifiées pour être clôturées en pan de bois, selon le principe de galerie porche semi-ouvert.

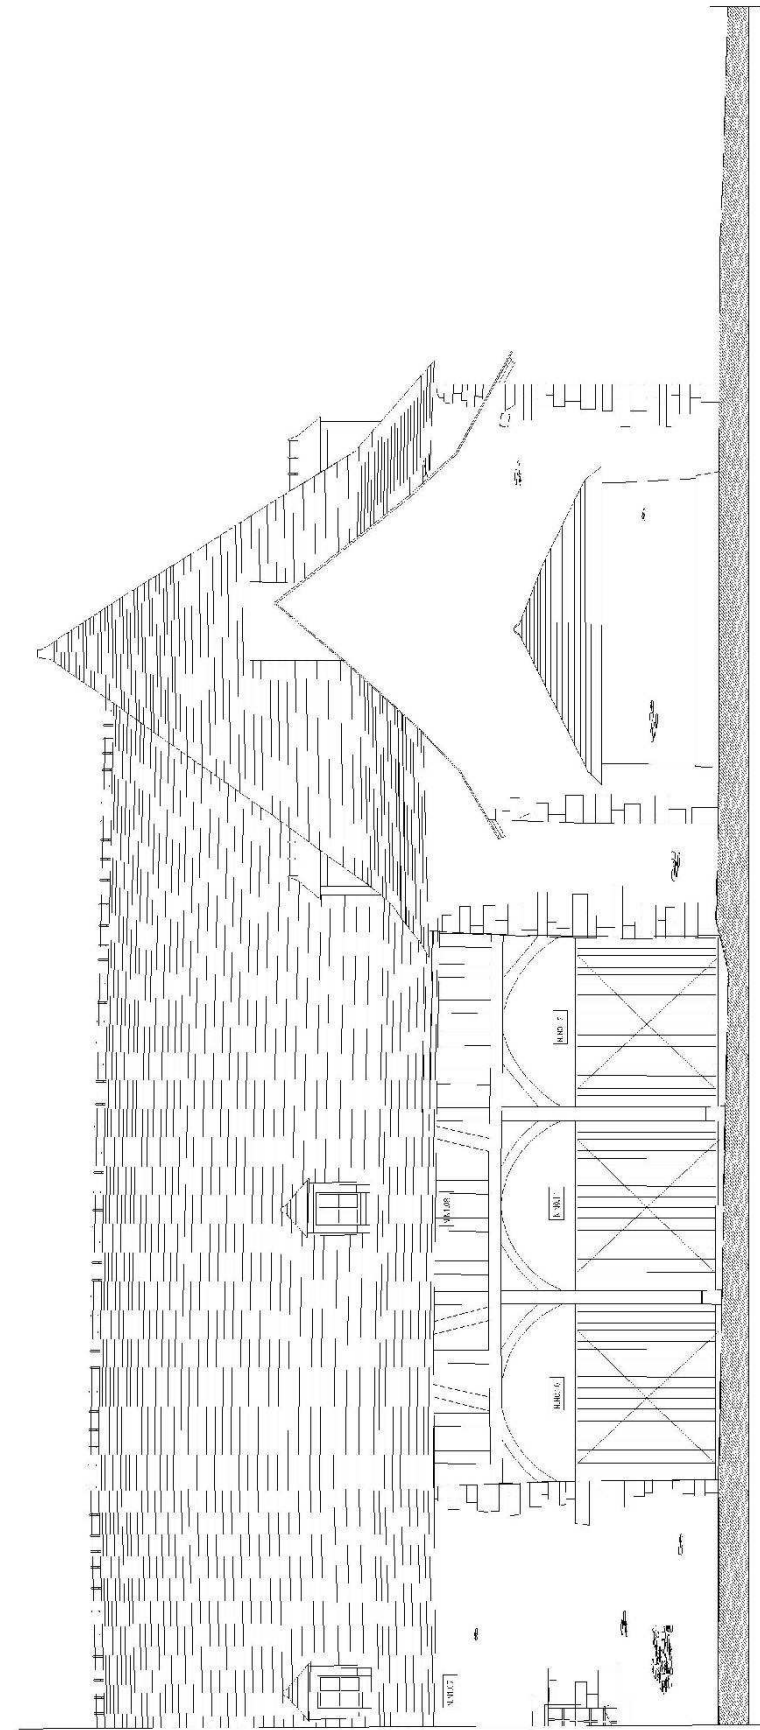
FAÇADE NORD ÉTAT PROJETÉ

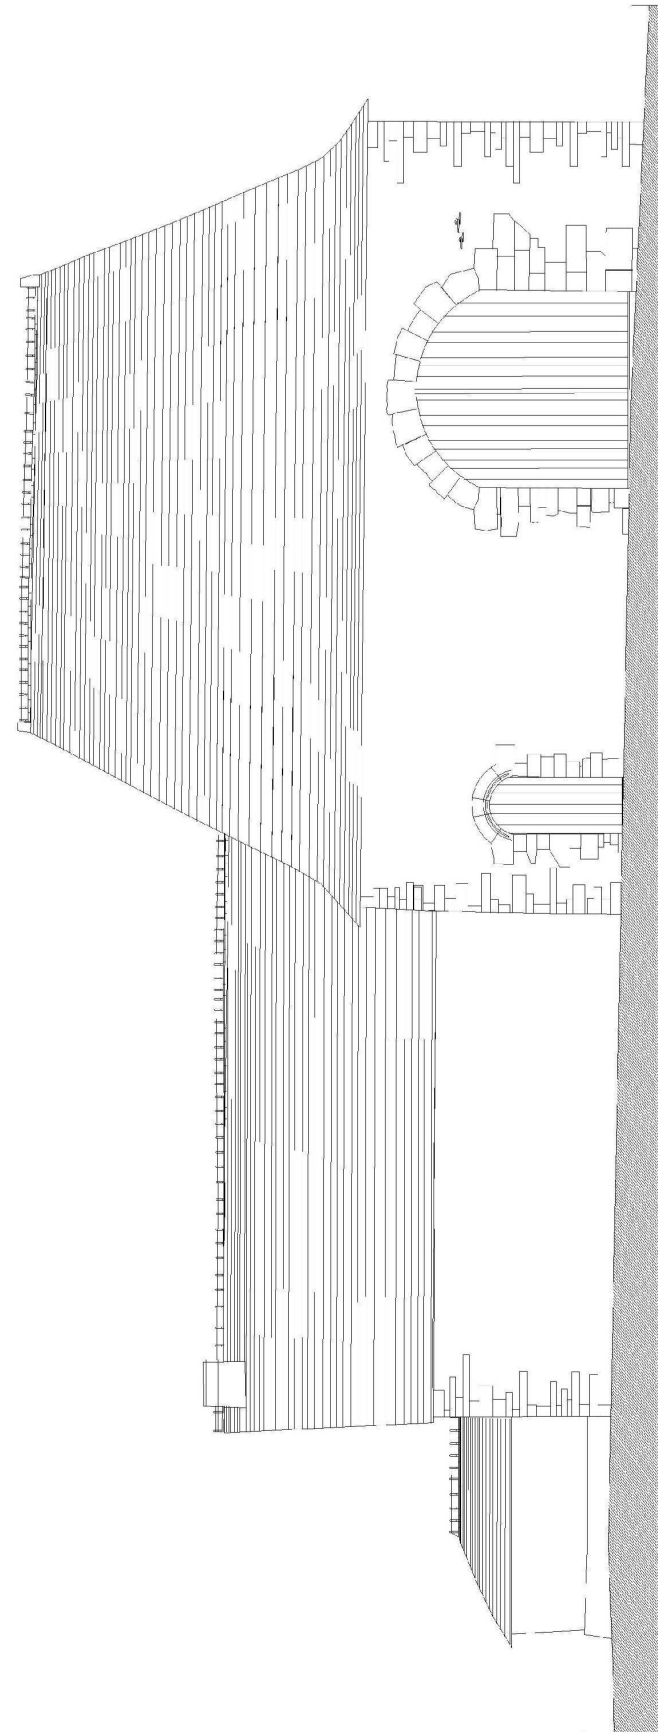
FAÇADE OUEST ÉTAT PROJETÉ

Les façades Ouest de la boulangerie et de la grange seront remontées entièrement en maçonnerie de moellons et refondées correctement. Deux ouvertures y seront aménagées, un portail d'accès au garage et une petite porte donnant sur les locaux annexes du futur espace d'accueil du domaine.

Localisation – Observations Particulières  
\* En façade Ouest : la baie O.N0.01  
\* En façade Ouest : la baie O.N0.02

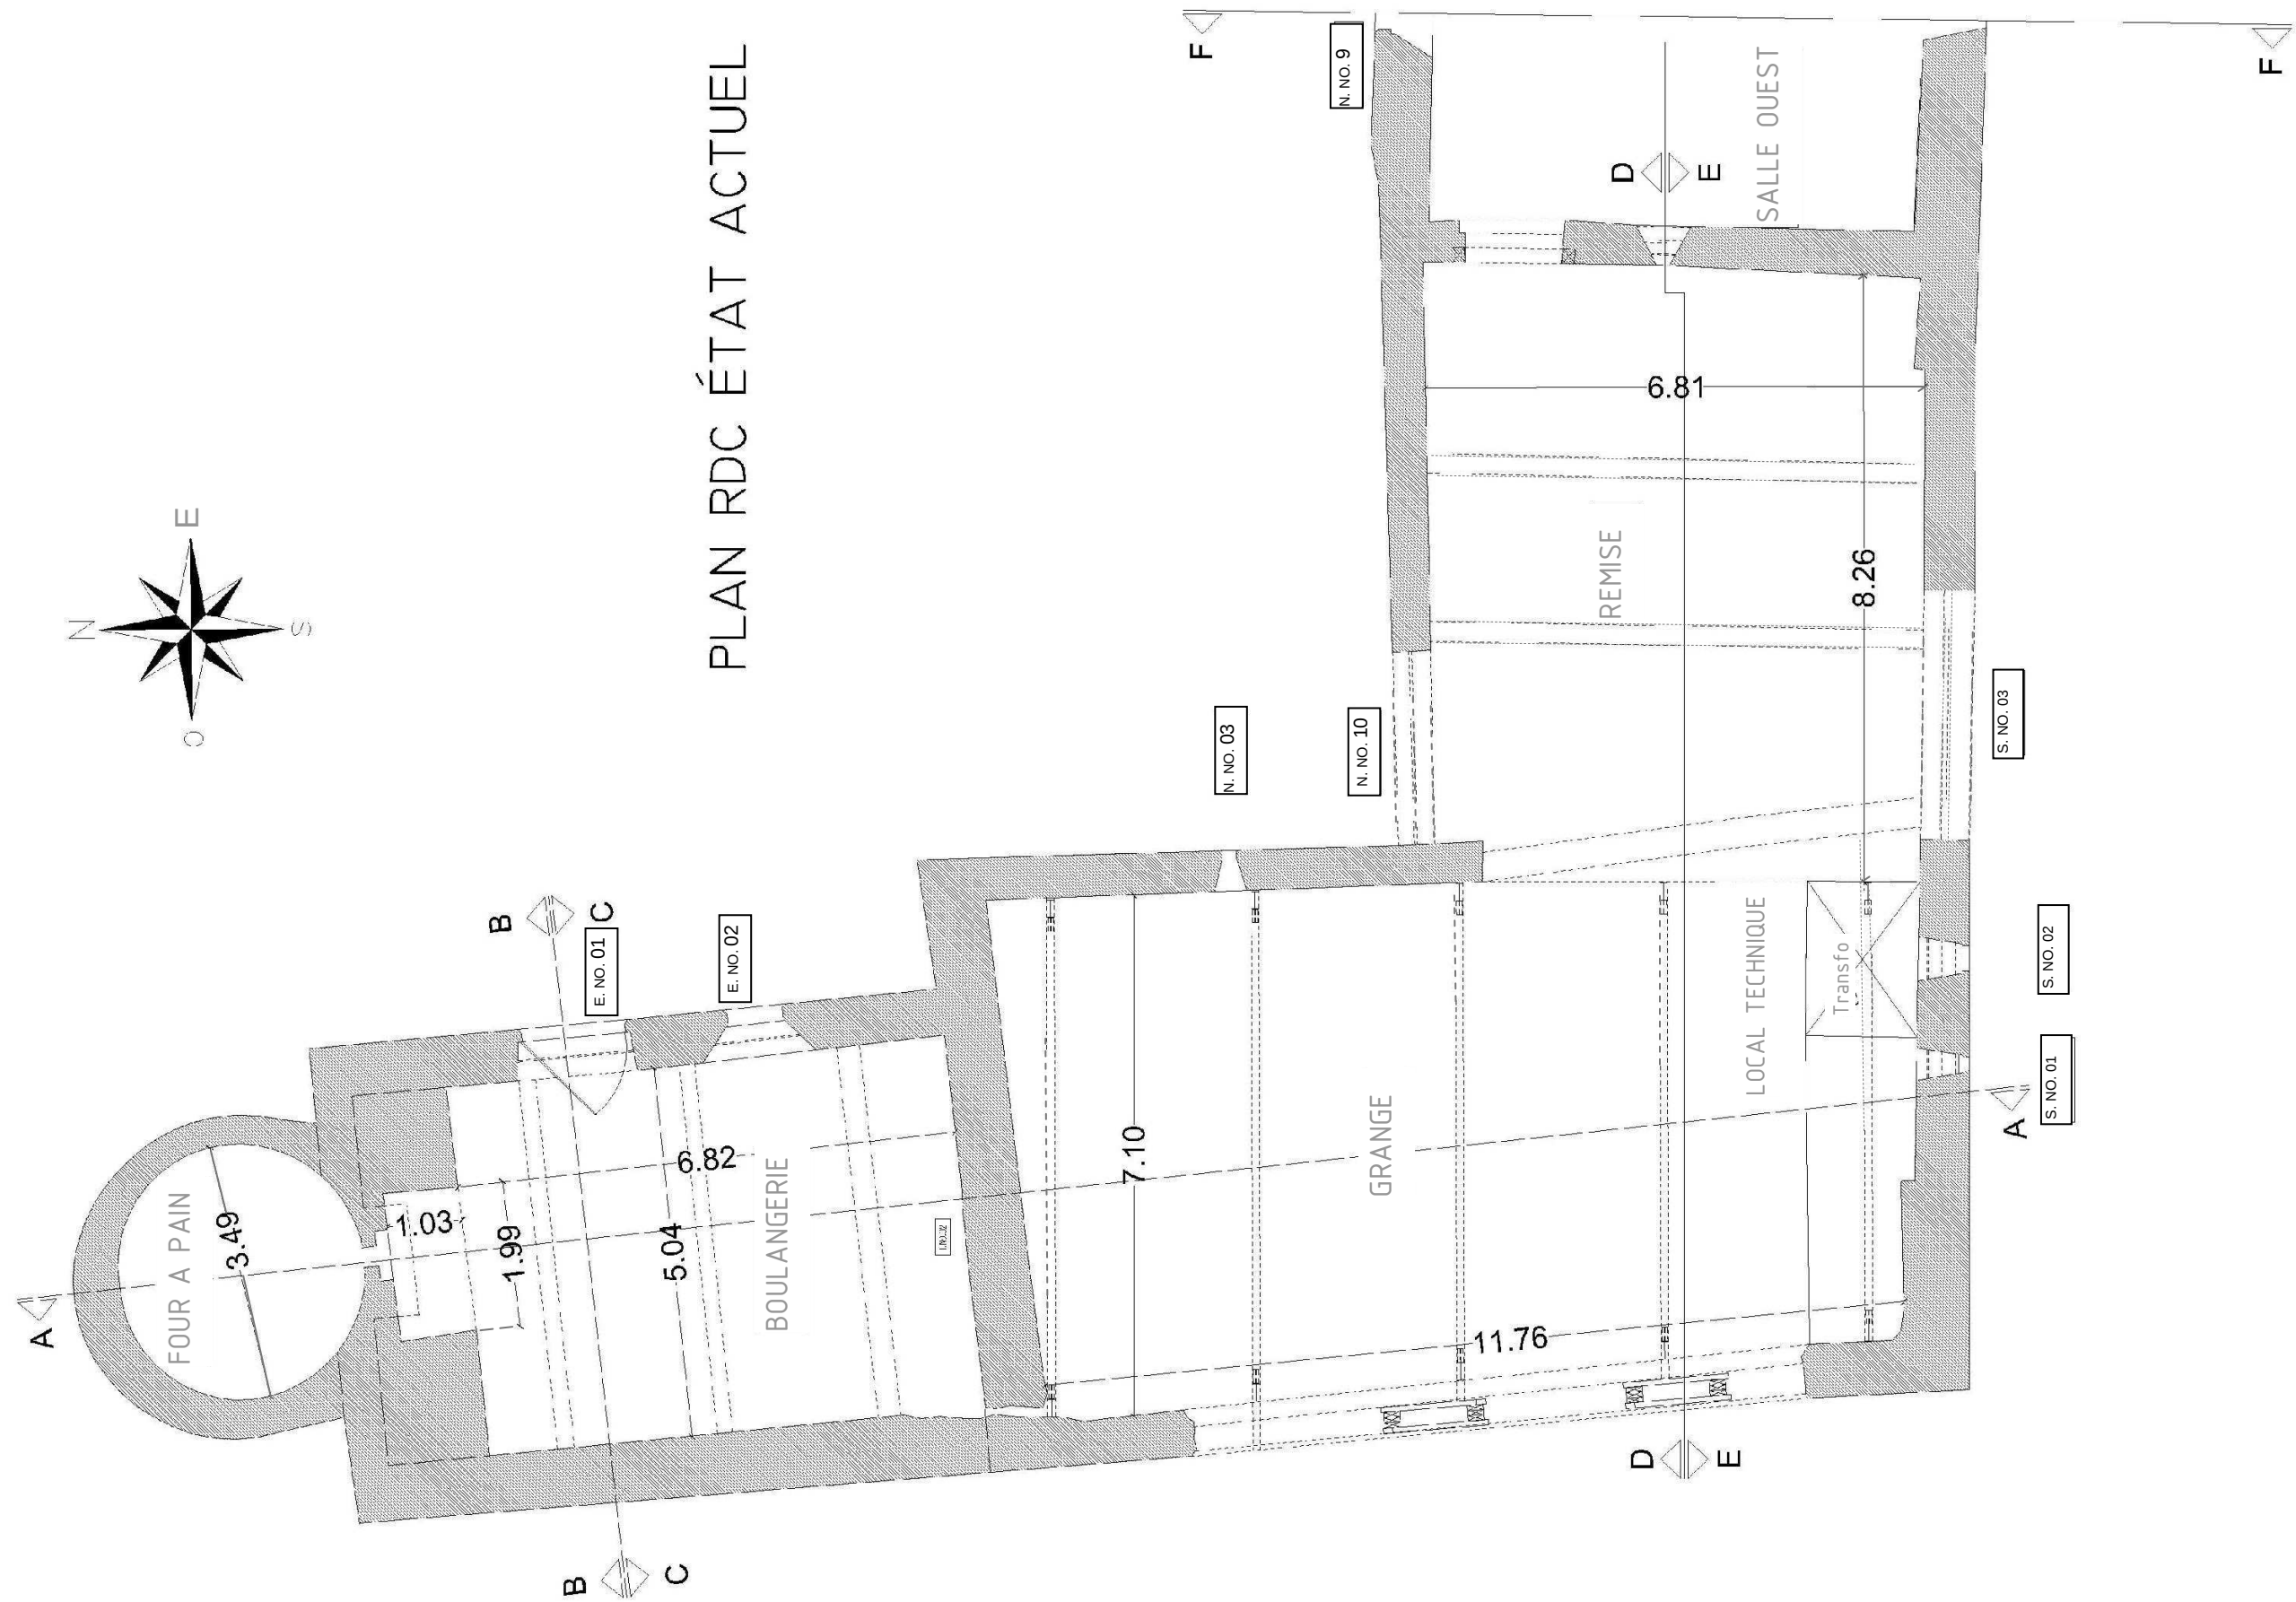
PLAN RDC ÉTAT ACTUEL

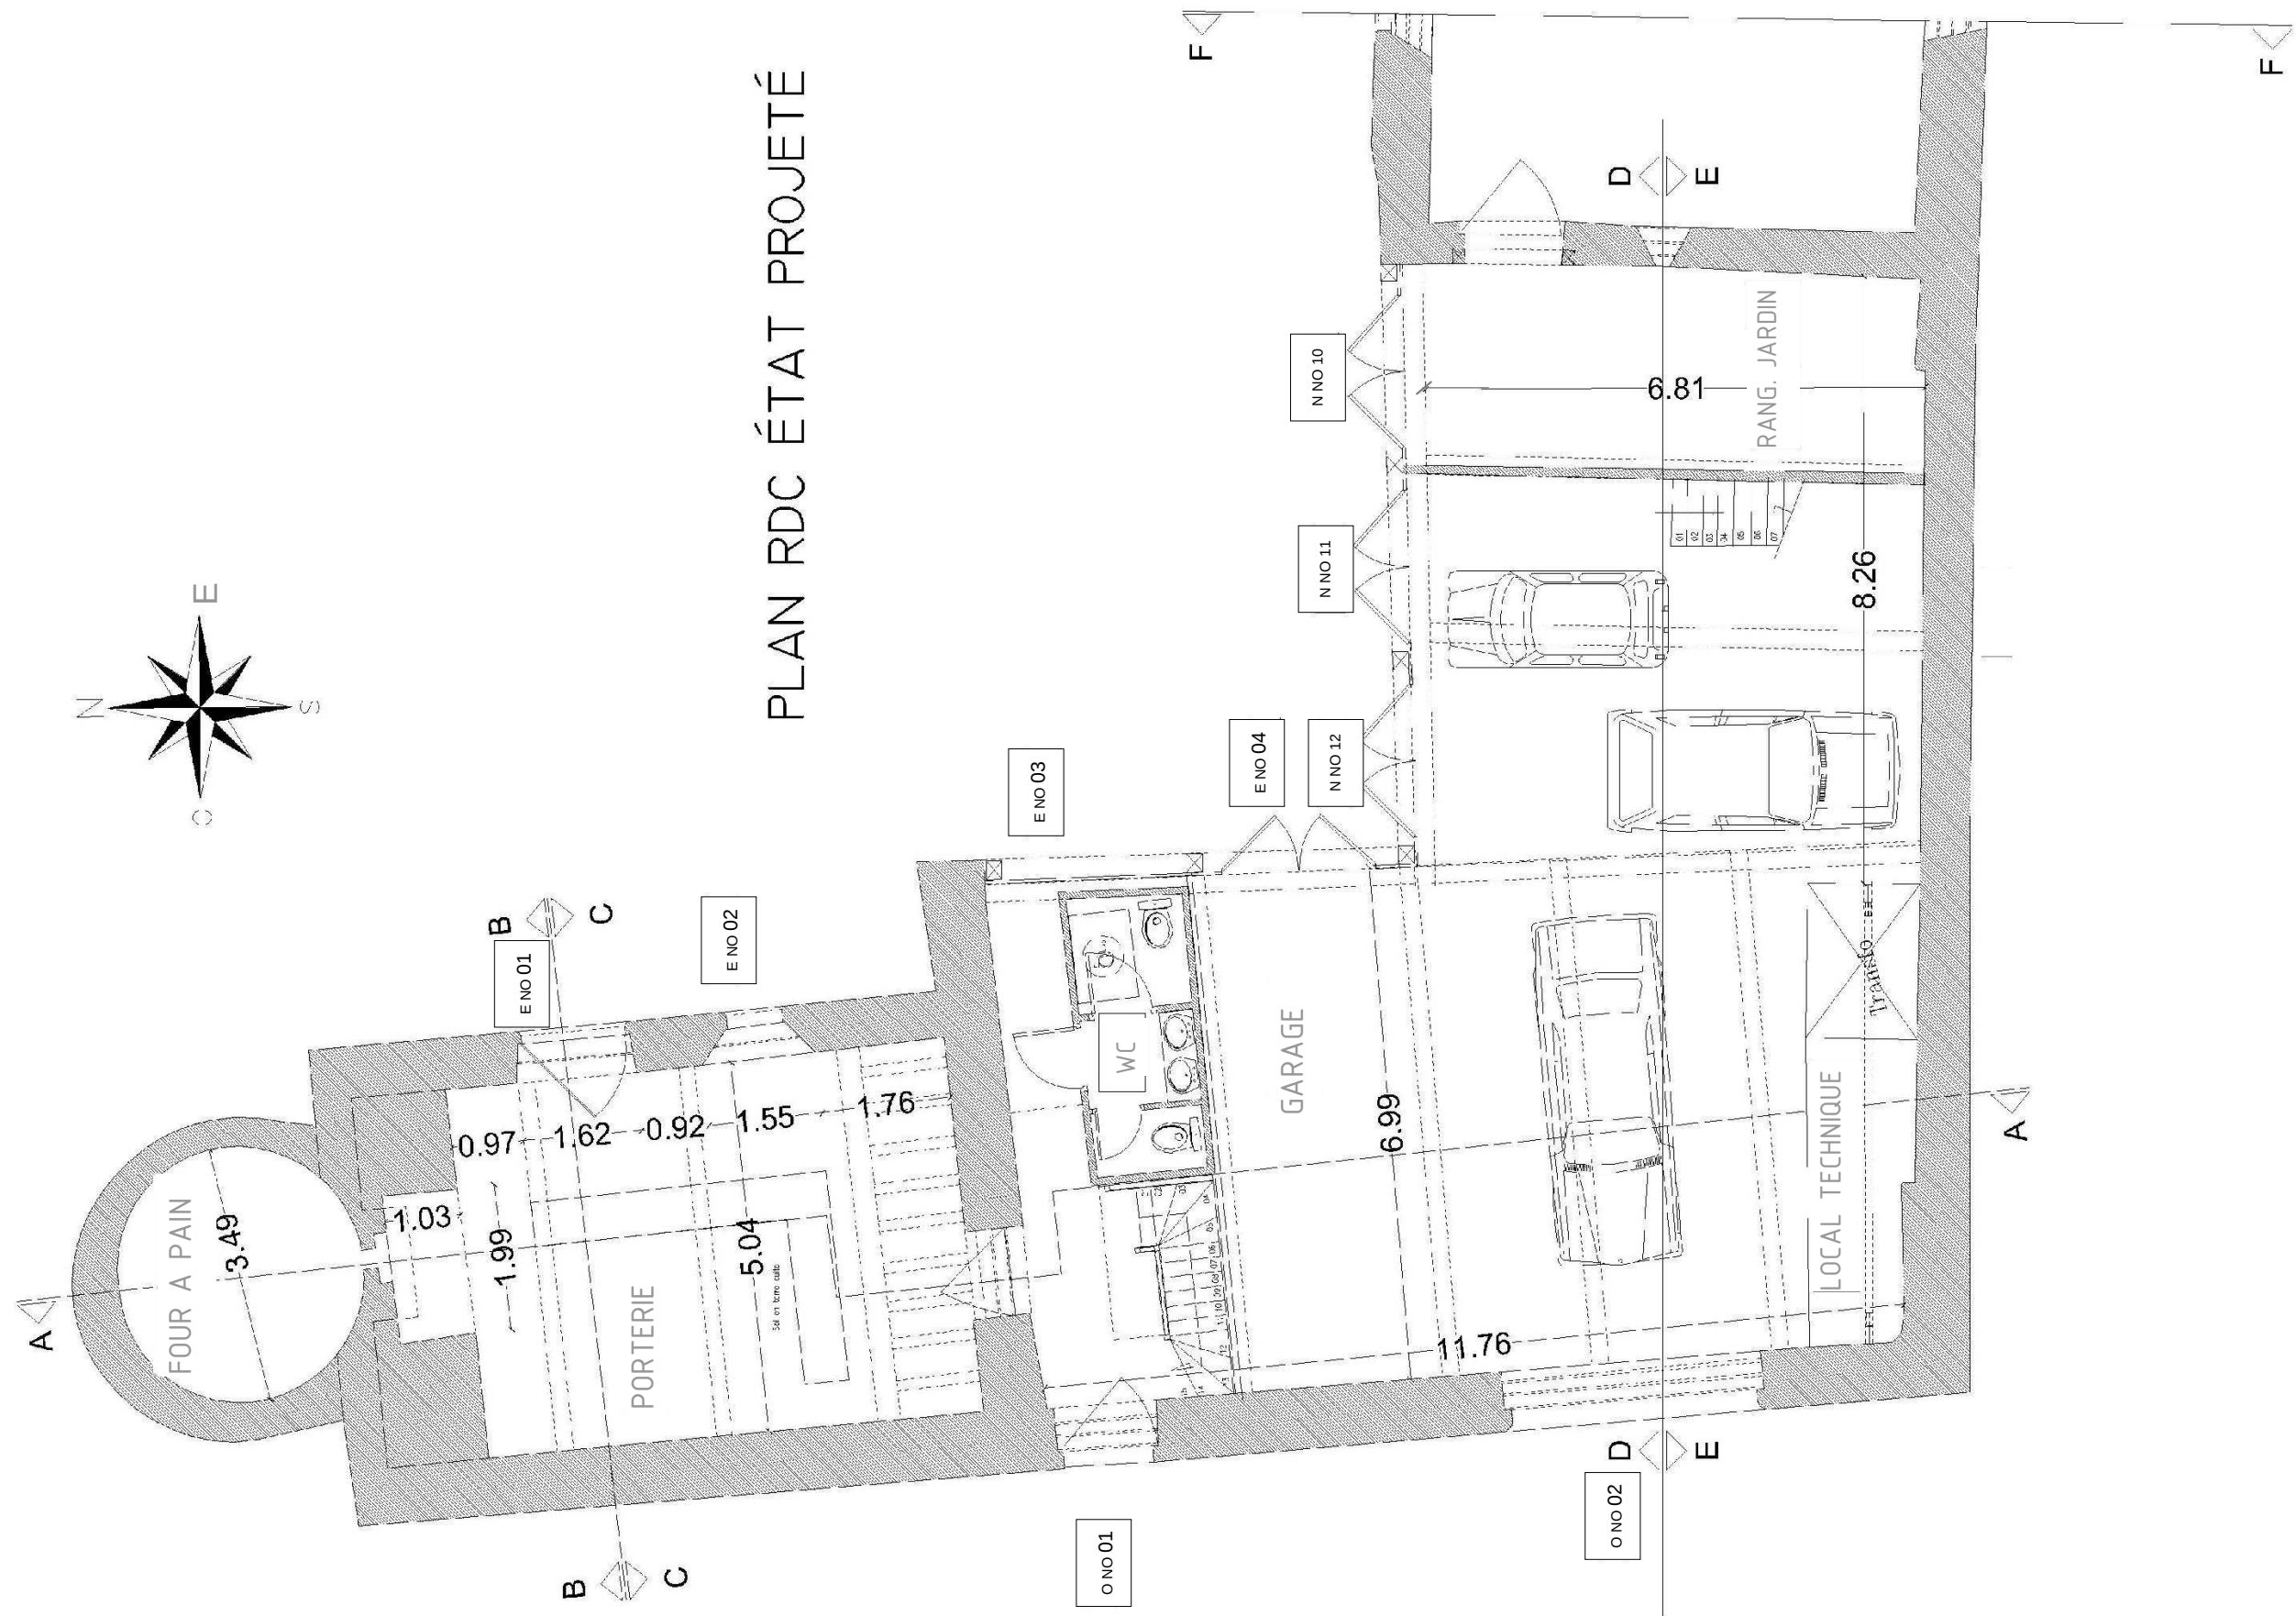
PLAN RDC ÉTAT PROJETÉ

Le programme général comprend l'ouverture, à caractère semi-public et culturel, d'une partie des locaux du rez-de-chaussée. La boulangerie devenant espace d'accueil du domaine (porterie), la salle Ouest devenant salle de réunion sans modification de volume.

Le commun Ouest, qui contient déjà une partie des locaux techniques, conservera ses dispositions actuelles et sera aménagé entièrement en garage avec un local de rangement jardin.

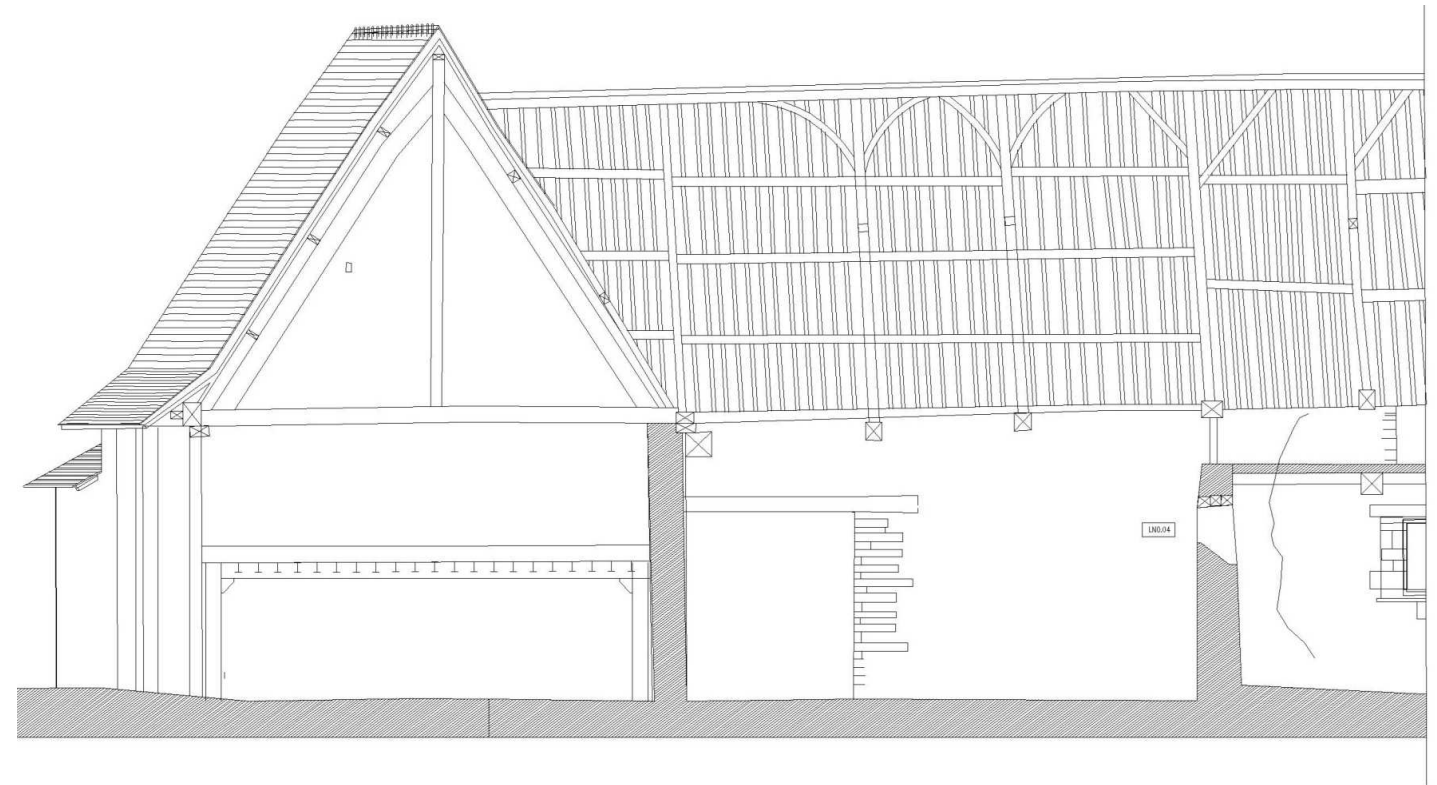
COUPE DD ÉTAT ACTUEL

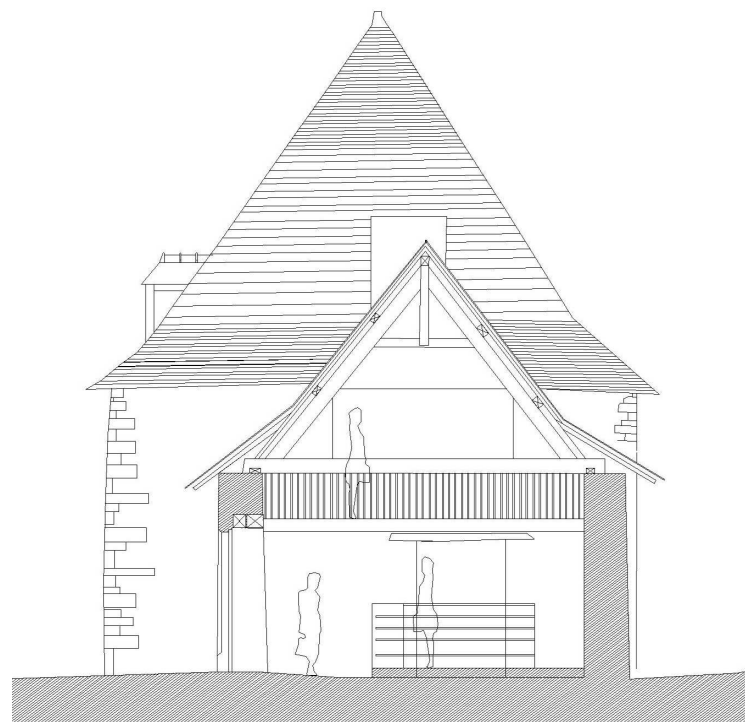
COUPE CC ÉTAT PROJETÉ

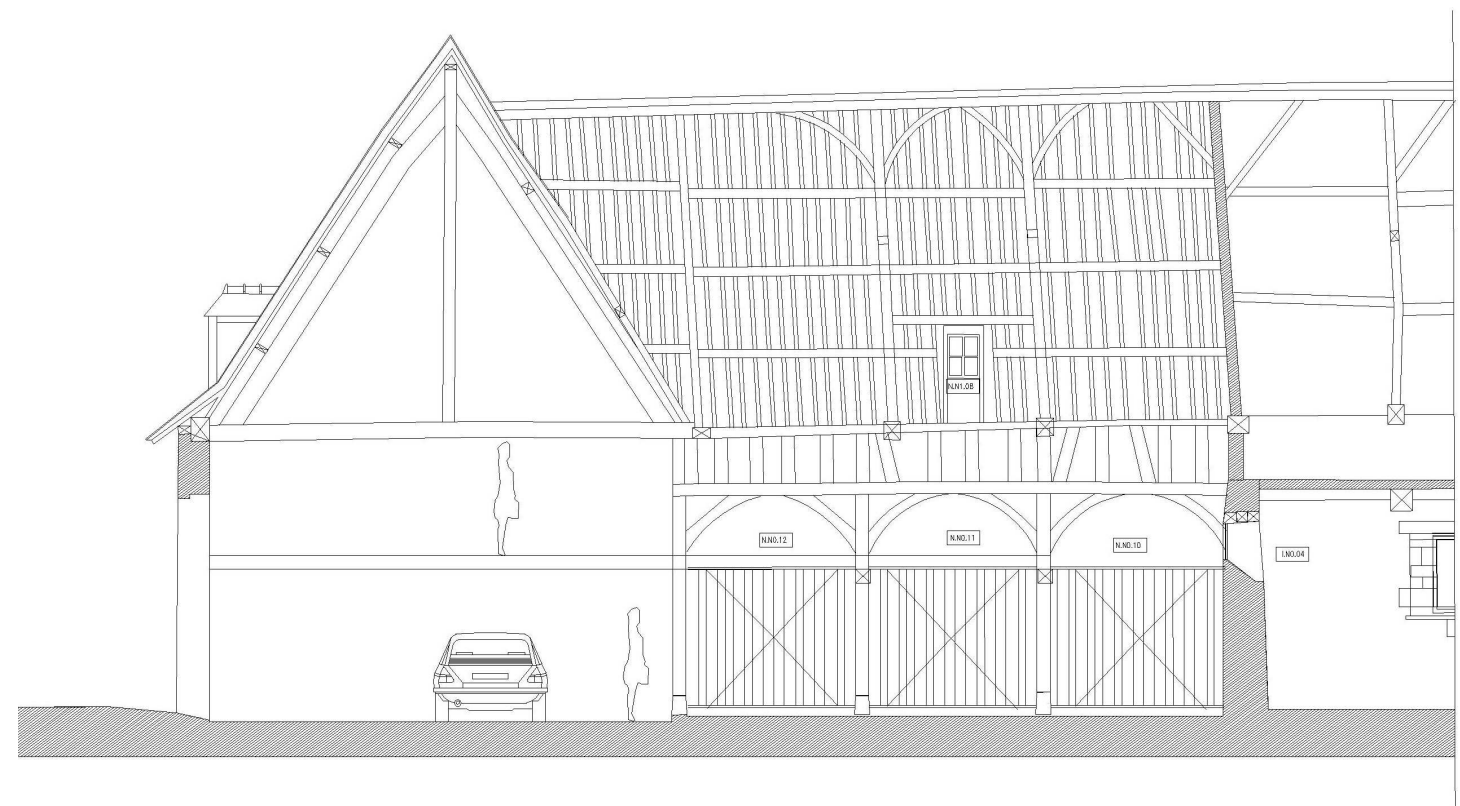
COUPE DD ÉTAT PROJETÉ

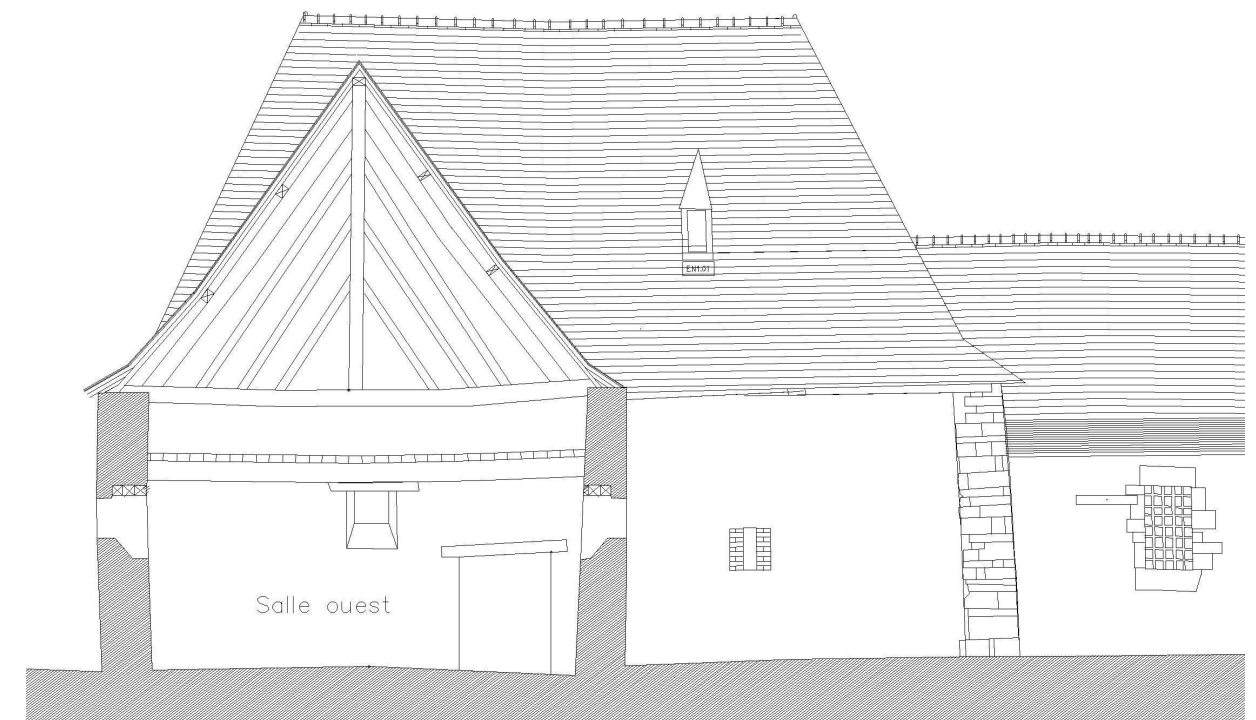
COUPE FF ÉTAT ACTUEL

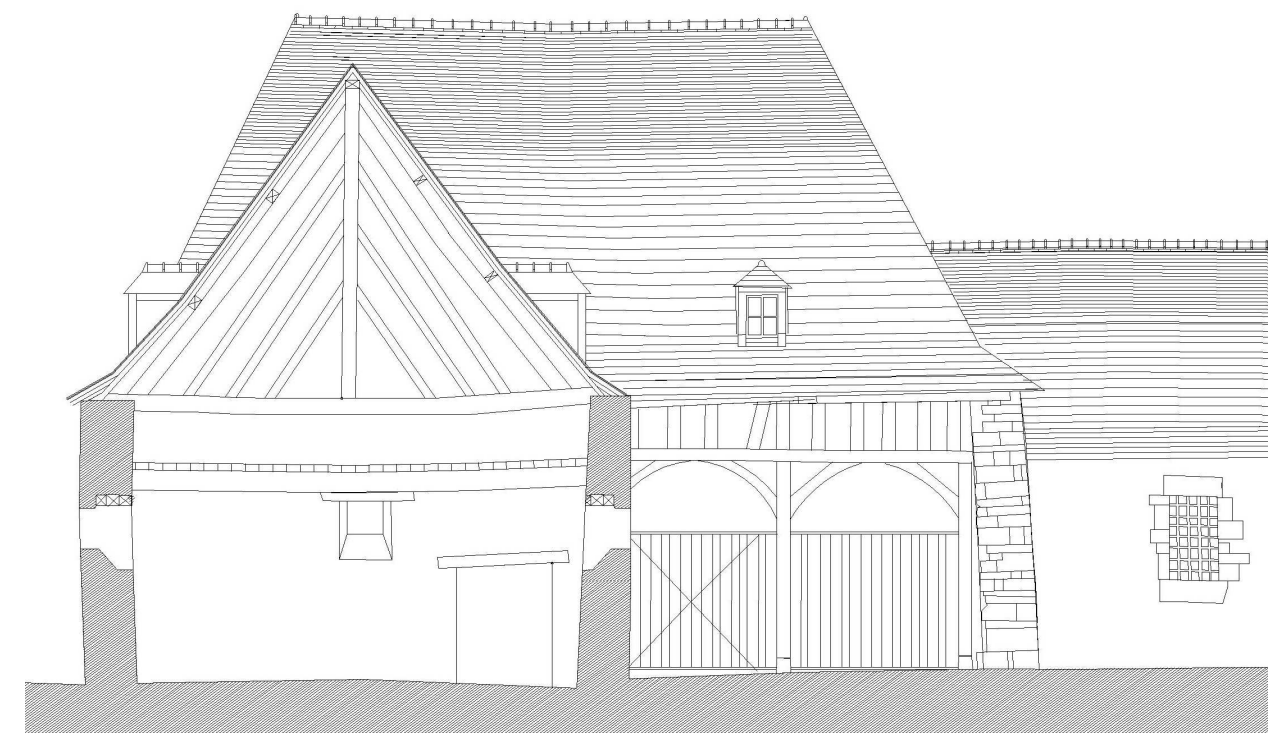
COUPE FF ÉTAT PROJETÉ
